**RESTAURO DELLA CASA DI AUGUSTO**  
**RESTORATION OF THE HOUSE OF AUGUSTUS**  
**BARBARA NAZZARO**  
**VITAE DESIGN (CRISTINA IACONI, ANDREA GRECO)**  
**ROMA, ITALY**

#### IRONEX CORTEN STEEL - BY KALIKOS INTERNATIONAL

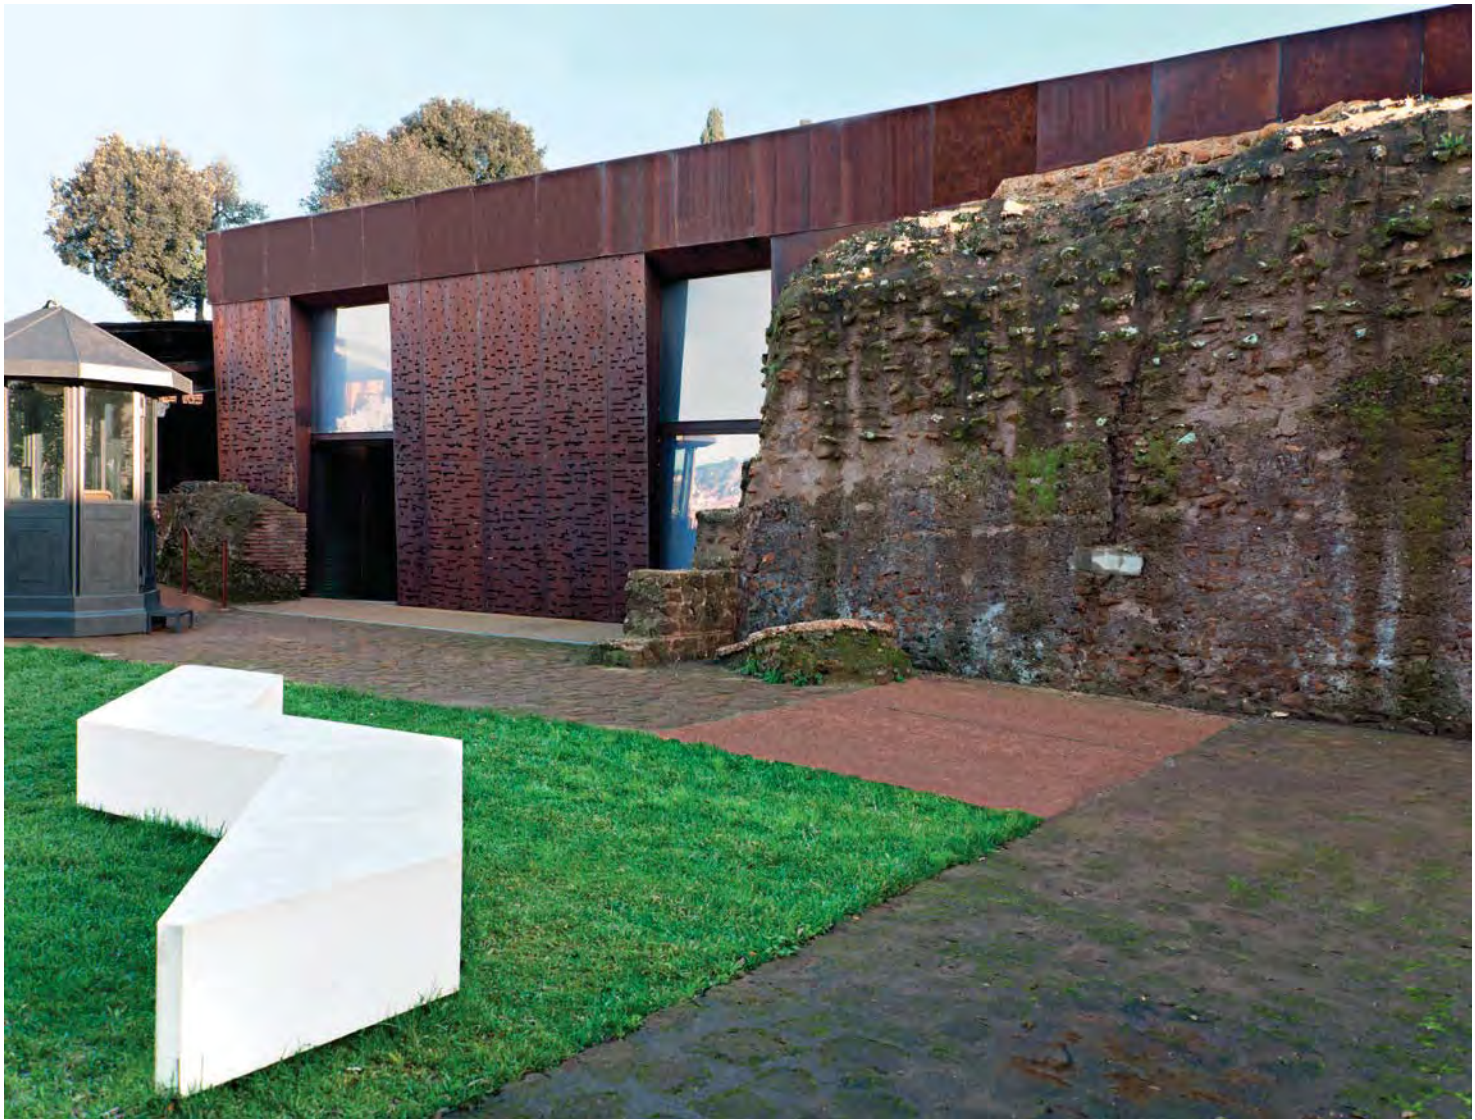
Per la realizzazione del rivestimento è stato utilizzato l'acciaio Corten Ironex, alternando lastre piene a lastre traforate, marcando la differenza tra antico e contemporaneo attraverso un materiale leggero - in contrapposizione alla consistenza materica della struttura archeologica - le cui cromie ed effetti superficiali sono la rappresentazione tangibile dello scorrere del tempo sui materiali.

The cladding was done in Corten Ironex steel, using a combination of plain and perforated sheets. This choice resulted in a clear distinction between the heavy, material ruins and the light, modern additions, although the changing colours and appearance of Corten over time also provides a tangible depiction of the passing of time.

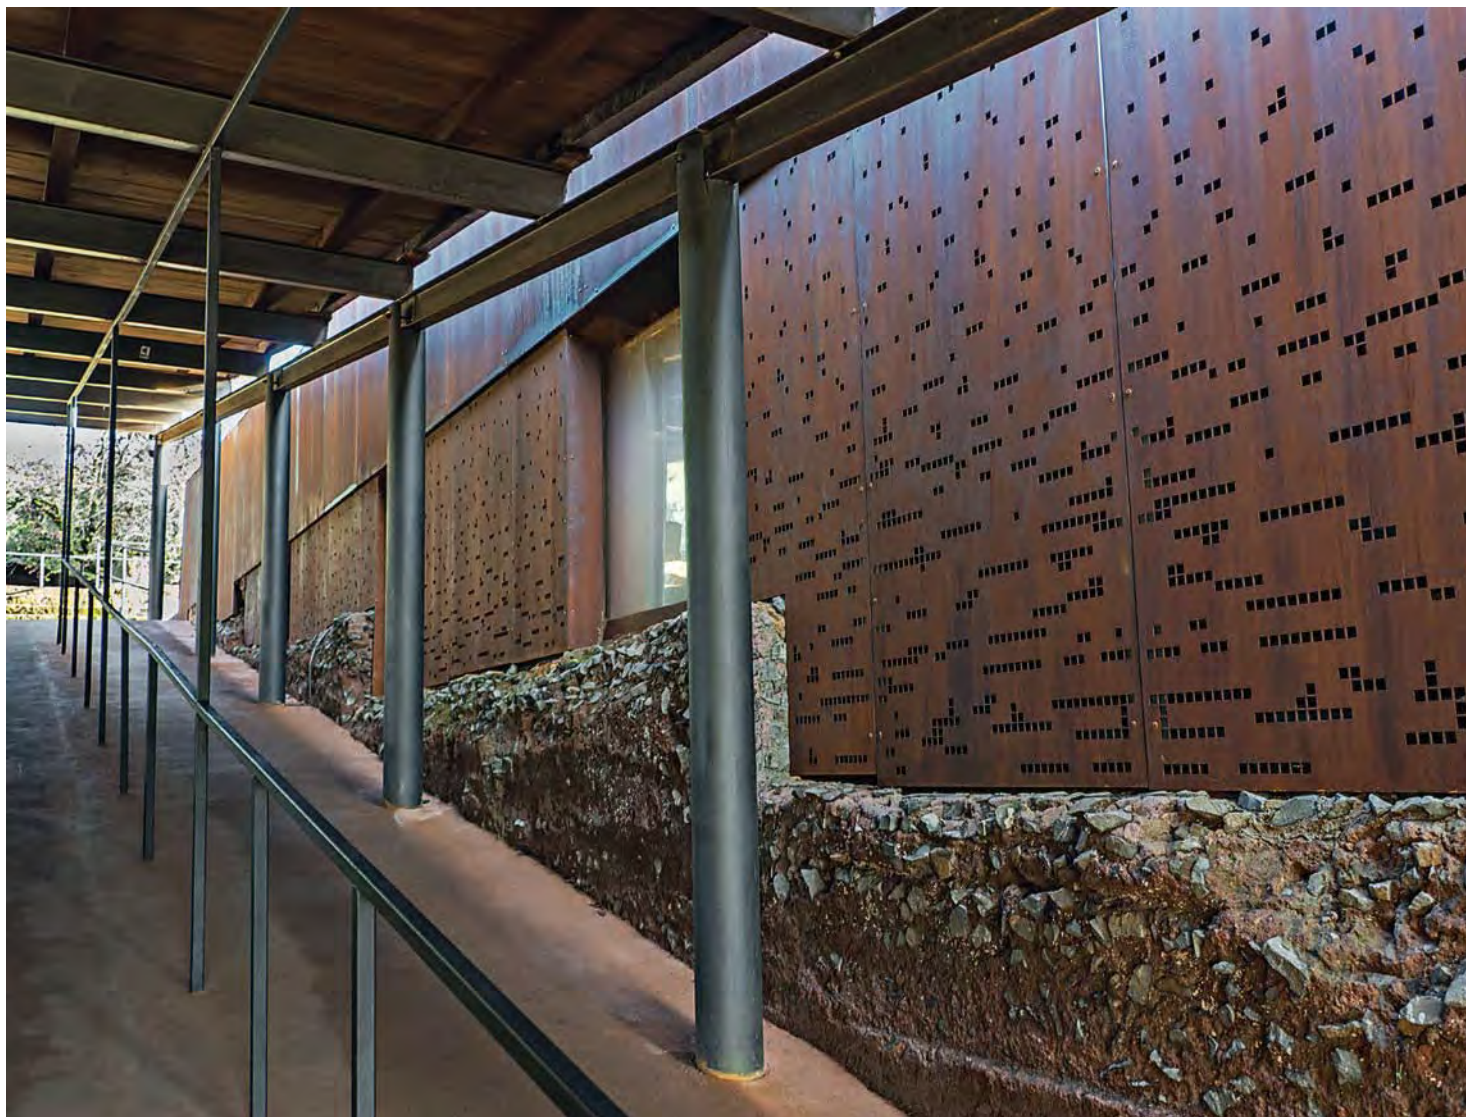
La sagomatura del Corten sul prospetto posteriore diventa fascia di coronamento sul fronte laterale e poi su quello principale di ingresso. Al di sotto di tale fascia, le lastre di Ironex si alternano a pannelli trasparenti opacizzati in metacrilato, sia lungo il prospetto laterale che sul fronte di ingresso; le lastre traforate presentano inoltre un'inclinazione al fine di creare giochi di ombre e di enfatizzare l'ingresso alla Casa.

The band of Corten on the back wall mutates into a sort of coping for the sidewalls and the front entrance. Below this band, Ironex panels alternate with opaque plexiglass along the sides and the front. The perforated Corten panels are slightly sloping to create a play with shadows and to foreground the entrance.

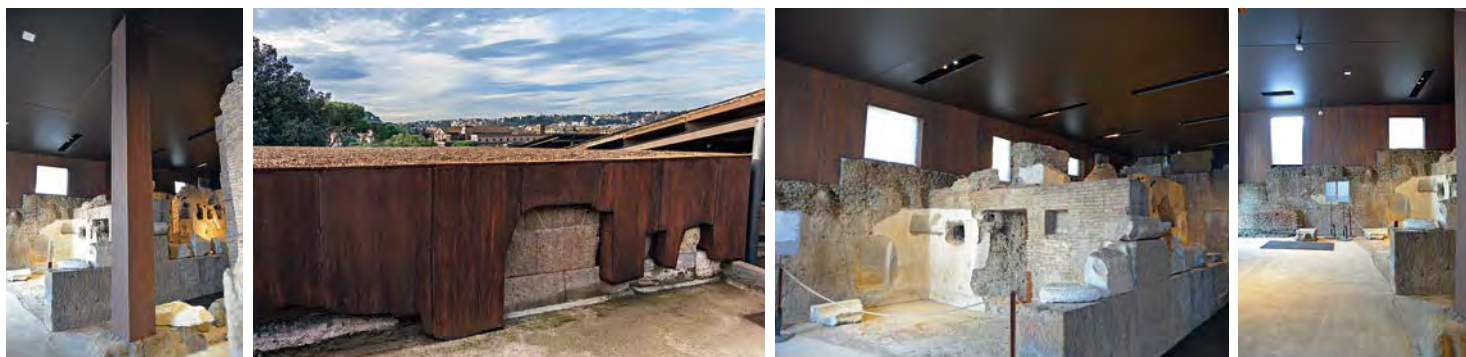
Inside, Corten was also adopted as cladding for many of the load-bearing pillars, especially when located on the original walls, to ensure visitors can still get a clear picture of the interiors once were.
